**offensichtlicher Betrugsfall**

**Schaden-Nr. 038354/06**

**VN: Rainer-Karl Muster, Musterweg 14a, 58675 Hemer  
gemeldeter Überspannungsschaden an der Fäkalienpumpe  
Ortstermin vom 27.07.2006 um 12<sup>00</sup> Uhr**

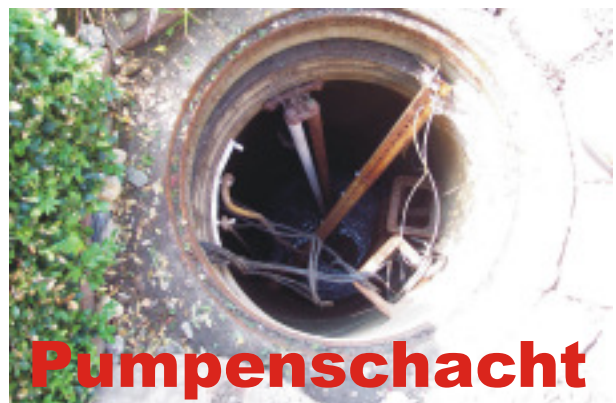
**Pumpenschacht  
Vorhaltetank**

Die Pumpe befindet sich in einem außen im Garten verankerten Tank, wo sowohl Oberflächenwasser wie auch Schmutzwasser (Fäkalien) eingeleitet werden. Gemäß Angaben des VN soll die Pumpe seit dem Gewitter am 05.07.2006 nur noch geringe Leistung fahren, was Herr Büser als Elektrofachmann auf einen Überspannungsschaden zurückführt.

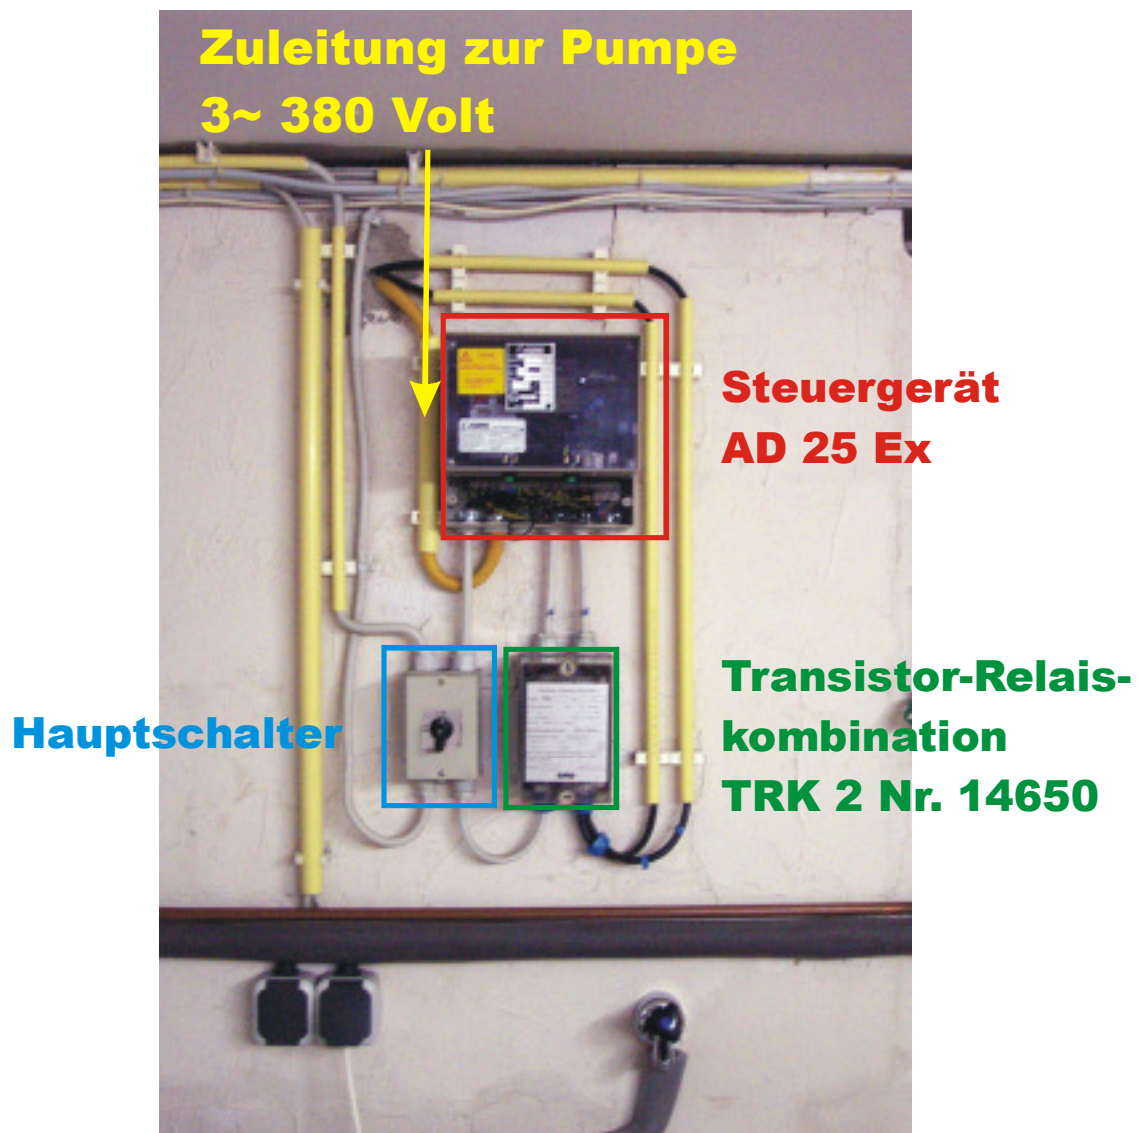
Unsere messtechnischen Untersuchungen haben wir von der Steuerung im Keller aus durchgeführt. Die Steuerung selbst hat mit ihren überspannungssensiblen Bauteilen keinen Schaden genommen, was auch unstrittig gleichlautend durch den VN bestätigt wurde.

Wir haben das in rot gekennzeichnete Steuergerät geöffnet, um die Leitungen des Motors freizulegen. Mittels eines Zangenamperemeters haben wir alle drei Phasen im Pumpenbetrieb durchgemessen, diese lieferten synchron einen Stromfluss von je 3,1 Ampere. Durch einen glücklichen Umstand ist die Pumpe während dieses Testlaufes trocken gelaufen, d.h. dass der Wasserstand im Pumpentank unterhalb der Pumpe lag. In diesem Leerlauf, der deutlich weniger Energie (mindestens 1 Ampere je Phase weniger) beanspruchen darf, wurden immer noch 2,9 Ampere an Strombedarf je Phase synchron gemessen, was mit 0,2 Ampere faktisch keine Veränderung darstellt. Als einzige Schlussfolgerung ergibt sich eine Verschmutzung des Laufrades und/oder mechanischer Verschleiß des Flügelrades (Lagerschaden), die die nahezu unveränderte hohe Motorenleistung auch im Leerlauf beansprucht.
