Dipl.-Ing. Thomas Fernges

Erftstadt, den 10.02.2005

### **Überspannungsschaden Mustermann, Schaden-Nr. KX4711 heutiger Ortstermin um 10 Uhr / Ursachenforschung und Begutachtung**

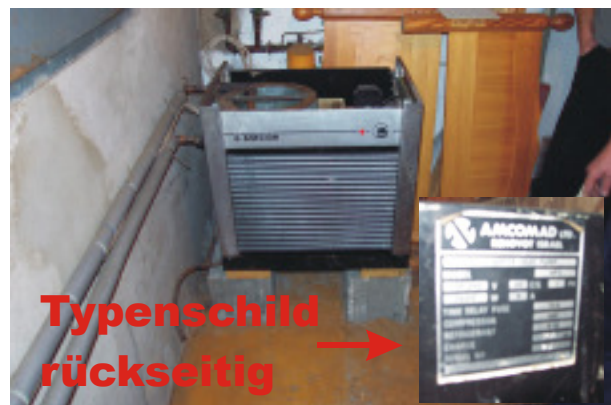
Bei der fehlerhaften Wärmepumpe handelt es sich um das Modell Amcomad, der Firma AMCOR, ansässig in Israel. Diese Wärmepumpe hat keinen eigenen Wasserspeicher, sondern ist an den Boiler der Zentralheizung angeschlossen. Die Wärmepumpe wird ausschließlich im Sommer zu Erwärmung des Brauchwassers betrieben, da in dieser Zeit die Heizkreise nicht genutzt werden und in Folge dessen der Brenner der Zentralheizung abgeschaltet werden kann.

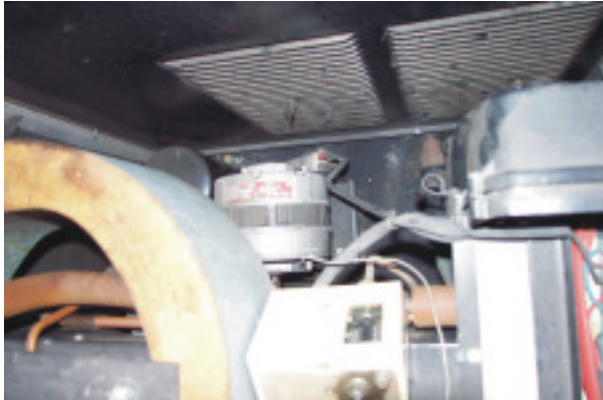
Wir haben die Wärmepumpe im Hause Mustermann teilweise demontiert sowie alle elektronischen Bauteile ausgemessen und sind zu folgendem Ergebnis gekommen: Die Steuereinheiten der Wärmepumpe wie Druckwächter, Vereisungsfühler sowie der Kompressor selbst arbeiten alle störungsfrei. Der Leistungsverlust ist auf eine defekte Temperatursonde zurückzuführen, die als Überhitzungsschutz des Kompressors dient und nach einer Betriebszeit von ca. 2 min. den Kompressor abschaltet, obwohl der Kompressor nicht einmal die Betriebstemperatur erreicht hat und folglich von der Überhitzungstemperatur weit entfernt ist. Durch dieses periodische An- und Abschalten des Kompressors mit Lauf-

und Ruhezeiten von jeweils ca. 2 Minuten erklärt sich die nicht erreichbare Wassertemperatur.

**Der Defekt dieser Temperatursonde ist durch Überspannung möglich.**

Aufgrund des in Israel ansässigen Herstellers und der 15 Jahre alten Wärmepumpe wird es problematisch, diese Temperatursonde zu beschaffen, wobei wir derzeit bei verschiedenen Lieferanten anfragen und auch nach möglichen Ersatztypen suchen. Der Materialpreis für dieses Ersatzteil wird im Falle der möglichen Beschaffung auch unter aufwendigen Bedingungen nicht mehr als Netto 250,00 € betragen, vermutlich eher weit aus günstiger. **Mit diesem Austausch ist der mögliche Überspannungsschaden garantiert behoben.**

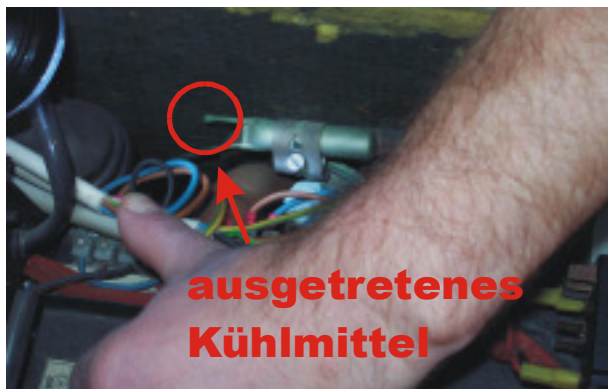
## **Sicht auf die teilzerlegte Wärmepumpenanlage**

Festzustellen war ferner, dass bereits Kältemittel aus der Anlage ausgetreten ist, was nachrangig auch dazu führen kann, dass die gewünschte Wassertemperatur ebenso nicht mehr erreicht wird. Vorrangig ist jedoch die Temperatursonde für die nicht erzielte Wassertemperatur verantwortlich, weil der Kompressor viel zu früh abschaltet und dementsprechend die Anlage stillsteht, folglich das Brauchwasser auch nicht erwärmt werden kann.

**Das möglicherweise fehlende und verbrauchte Kältemittel steht in keinem Zusammenhang mit dem Überspannungsschaden.**
